# Projektet Kultsjödalen – resultat från 2018

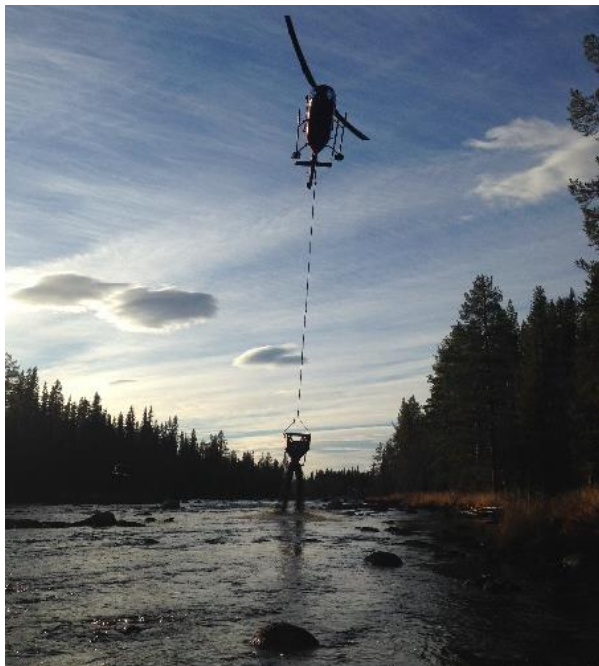
Bild 1. En helikopter placerar ut lekgrus för öring på en restaurerad del av Marsån. Foto: Nils Ågren, Stalo Adventures.

I Gäddbäcken restaurerades 1670 m, 51 m/dag, flottningspåverkade strömsträckor (bild 3). Upprensade block och sten återfördes, tillsammans med död ved. Där lekgrus fanns i bäcken, gjorde vi nya tillgängliga lekbottnar för öringen. Dessutom återöppnades blockerande sidofårar. I Marsån genomfördes grusutlägg på tidigare restaurerade sträckor. Med ombyggd skotare och helikopter placerades 45 ton grus ut på lämpliga nackar (bild 1).

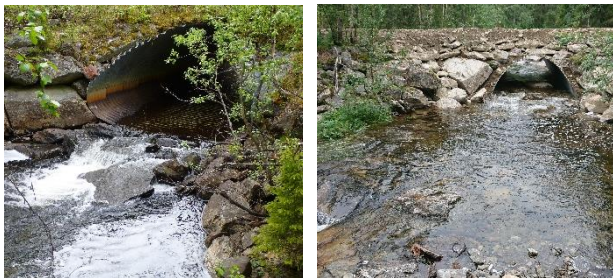
Bild 2. Byte av vandringshinderande trumma i Gäddbäcken. T.v. förebild där den fel lagda trumman hindrar öringen från att fritt vandra i bäcken. T.h. efterbild där fria vandringsvägar skapats, valvbåge med naturlig bäckbotten. Foto: Magnus Lindberg, Länsstyrelsen Västerbotten.

I augusti byttes två vandringshinderande vägtrummor i Gäddbäckens avrinningsområde. I Gäddbäcken ersattes en rundtrumma med en valvbåge med naturlig bäckbotten och fri vandring (bild 2). Den gamla rundtrumman från Gäddbäcken byggdes om till en valvbåge och ersatte en hinderande rundtrumma i en av biflödena till Gäddsjön.

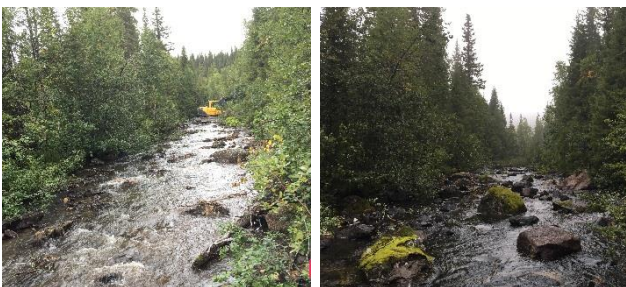
Bild 3. Bild t.v. en sträcka i Gäddbäcken innan restaurering, bild t.h. samma sträcka efter restaurering. Storblock är åter en naturlig del av bäcken. Foto: Henrik Johansen, Länsstyrelsen Västerbotten.

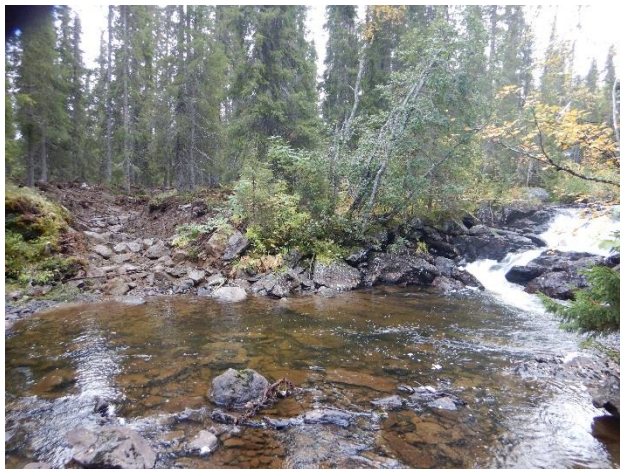
Bild 4. Omlöpet i Gäddbäcken. Till höger syns det vandringshinderande vattenfallet och till vänster den nygrävda bäckfåran innan vattnet släpptes på. Nu ska öringen åter kunna simma fritt på denna del av bäcken. Foto: Magnus Lindberg, Länsstyrelsen Västerbotten.

I samband med åtgärderna i Gäddbäcken skapade vi ett omlöp (faunapassage) förbi ett vattenfall (bild 4). I samband med flottningen blev fallet ett vandringshinder som hindrade öring att vandra fritt i bäcken. Längden (fallhöjd) på omlöpet: 55 m (5,5 %).
