# Projektet "Kultsjödalen" 2016-2018 - resultat från säsongen 2016.

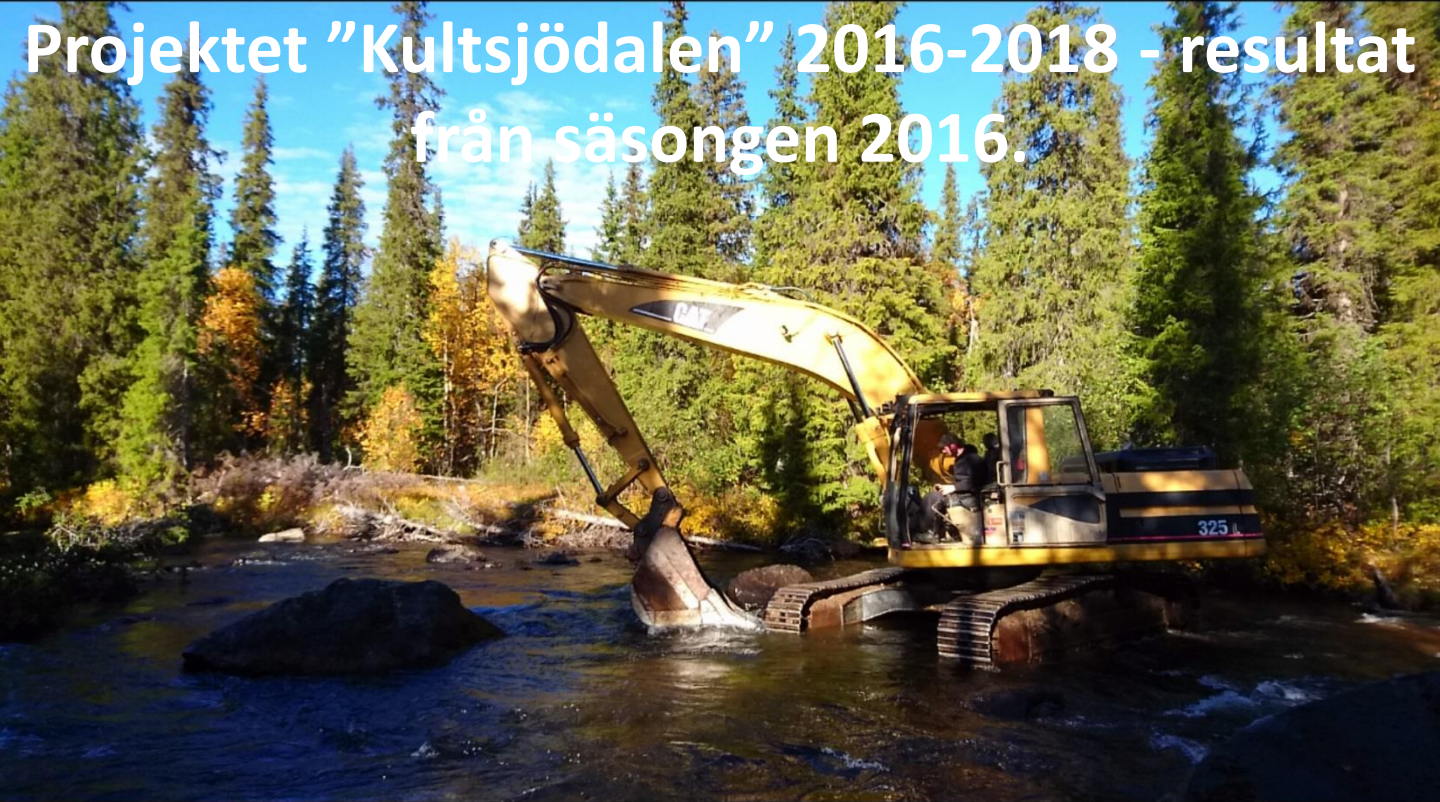
Bild 1. Restaurering av Marsån strax nedströms bron mot Grytsjön/Marsliden 2016. Foto: Magnus Lindberg, Länsstyrelsen Västerbotten.

I Marsån restaurerades en 700 m lång strömsträcka med början vid bron längs vägen mot Grytsjö/Marsliden.

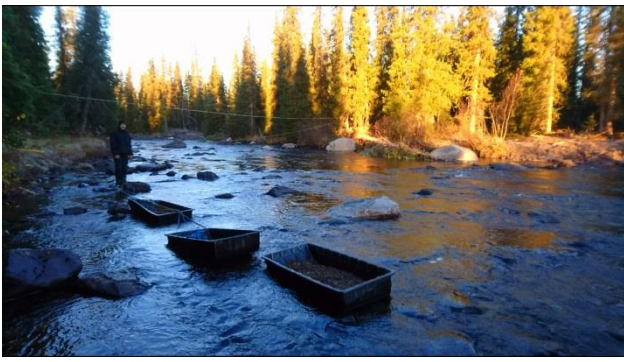
Bild 2. Lekgrus transporteras upp på lekområden i Marsån mha vinsch och pulkor. Foto: Magnus Lindberg, Länsstyrelsen Västerbotten.

Även här tillfördes storblock/död ved. Vid utloppet till ett sel hittades stora mängder lekgrus som spolats ner i samband med flottningen. Detta grus grävdes upp och transporterades upp i ån till lämpliga lekplatser med grävmaskin och vinsch/pulka.

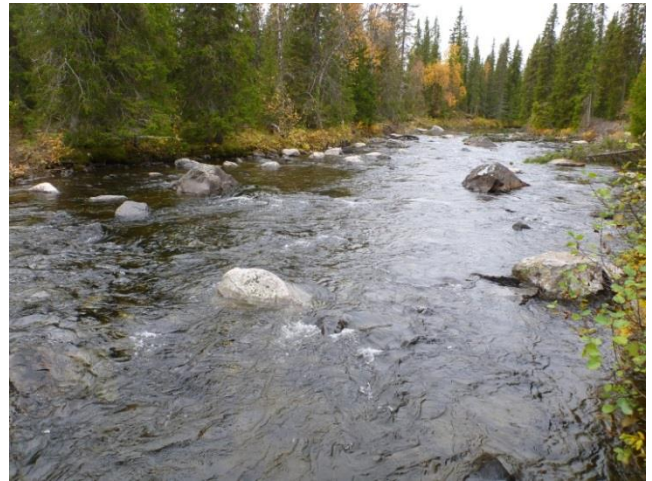
Bild 3. En restaurerad sträcka av Marsån 2016. Foto: Magnus Lindberg, Länsstyrelsen Västerbotten.
